**ESTUDOS SOBRE A EROÇÃO NA BACIA E ASSOREAMENTO DO RESERVATÓRIO DO  
RIO PASSAÚNA, CURITIBA (PR)**

Dissertação apresentada como requisito parcial à obtenção de grau de mestre em Geologia Ambiental – Área Recursos Hídricos, curso de Pós-Graduação em Geologia Ambiental do Setor de Ciências da Terra da Universidade Federal do Paraná.

**CURITIBA  
2003**

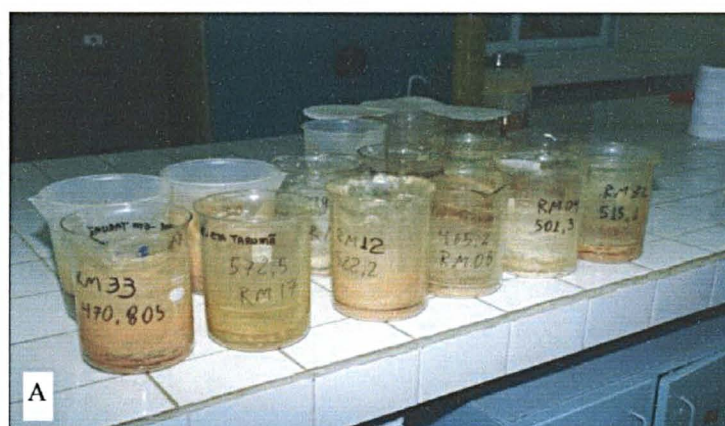
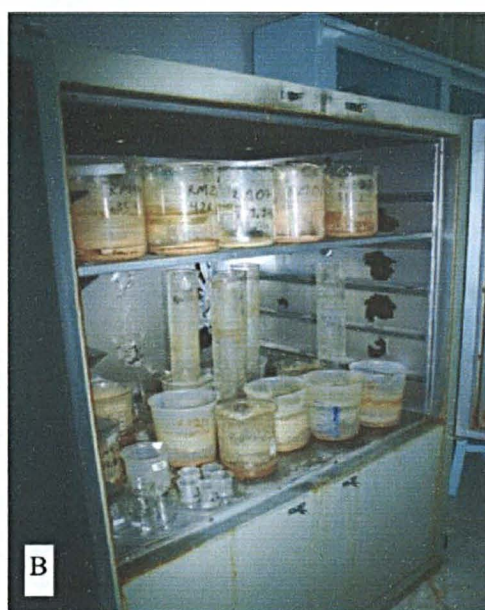
Figura 4.6 - Etapas da quantificação do teor de matéria orgânica das amostras: A) queima da matéria orgânica com peróxido de hidrogênio ( $H_2O_2$  - 50 volumes) ; B) secagem das amostras em estufa após oxidação da matéria orgânica.

LabESed. As amostras foram descongeladas, pesadas em torno de 300 g de cada amostra e colocadas em bequeres de 2000 ml, juntamente com peróxido de hidrogênio ( $H_2O_2$  - 50 volumes) para a obtenção do teor de matéria orgânica (Fig. 4.6A). O processo pôde ser acelerado com uso de placa aquecedora. Após eliminação da matéria orgânica, os bequeres foram colocados na estufa (a 50 °C) para secagem (Fig. 4.6B), posterior pesagem, e obtenção do percentual de matéria orgânica (pela diferença entre o peso inicial e final da amostra).

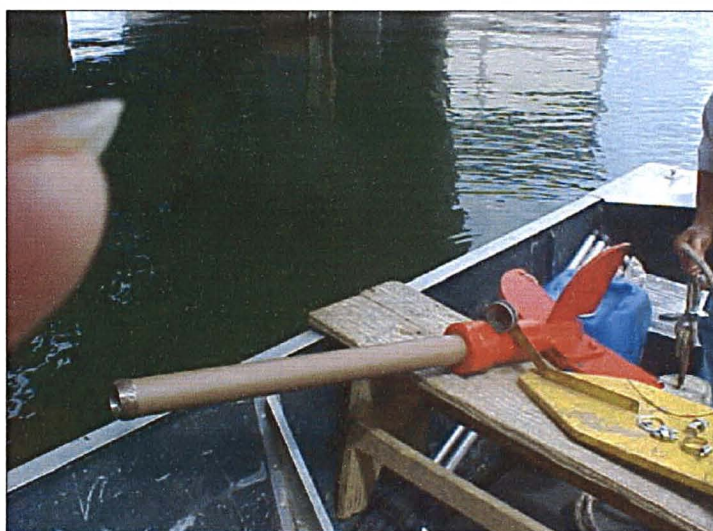
Figura 4.7 - Testemunhador utilizado na coleta de sedimentos de fundo. É composto por ponteira de aço, corpo em PVC (amostrador), e parte traseira metálica com haletas, em ferro fundido.

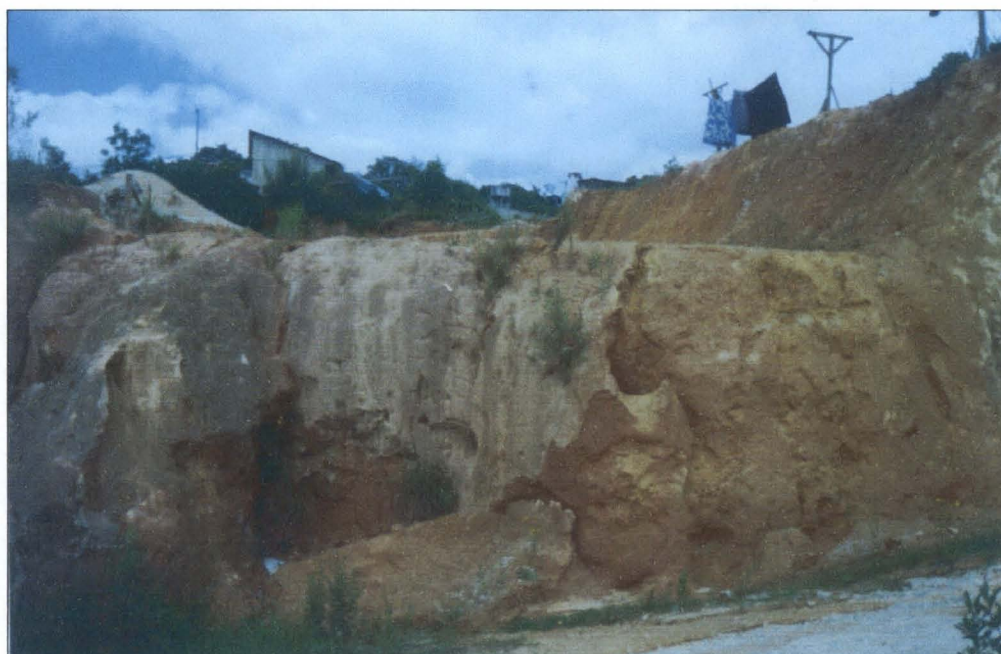
Foto 4.5 – Talude exposto em área urbana, com ocorrência de processo erosivo, carreamento de material inconsolidado para o reservatório. Parte alta do loteamento Jardim Dona Fina no município de Campo Largo.

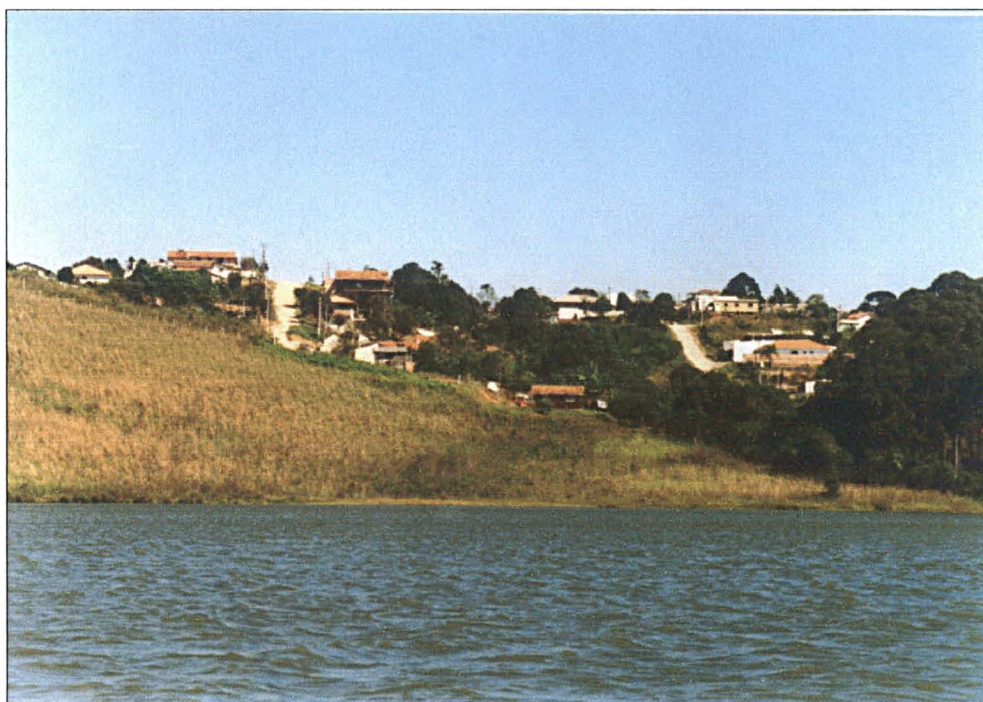
Foto 4.6 – Observam-se aspectos panorâmicos de ocupação urbana, pastagens, áreas de matas secundárias. O relevo é forte ondulado. Loteamentos Vila Torres e Vila Torres II no município de Campo Largo, contribuição direta no reservatório das águas servidas e material carreado dos loteamentos.

h) Pela abertura de loteamentos, segundo modelo quadriculado (Foto 4.6), com traçado de arruamentos cortando abruptamente as linhas de fortes declives, com remoção de todo o solo superficial, expondo sedimentos altamente erosivos e impermeáveis, destruição da vegetação e soterramento dos canais naturais de drenagens, diminuição da infiltração da chuva no subsolo, impermeabilização excessiva dos terrenos. Provocam aumento do escoamento superficial nas áreas altas, favorecem a formação de enxurradas fortes e com alto poder erosivo, desencadeamento de processo erosivo evoluindo para erosão em sulcos, com carreamento de sedimentos para os afluentes e o reservatório;

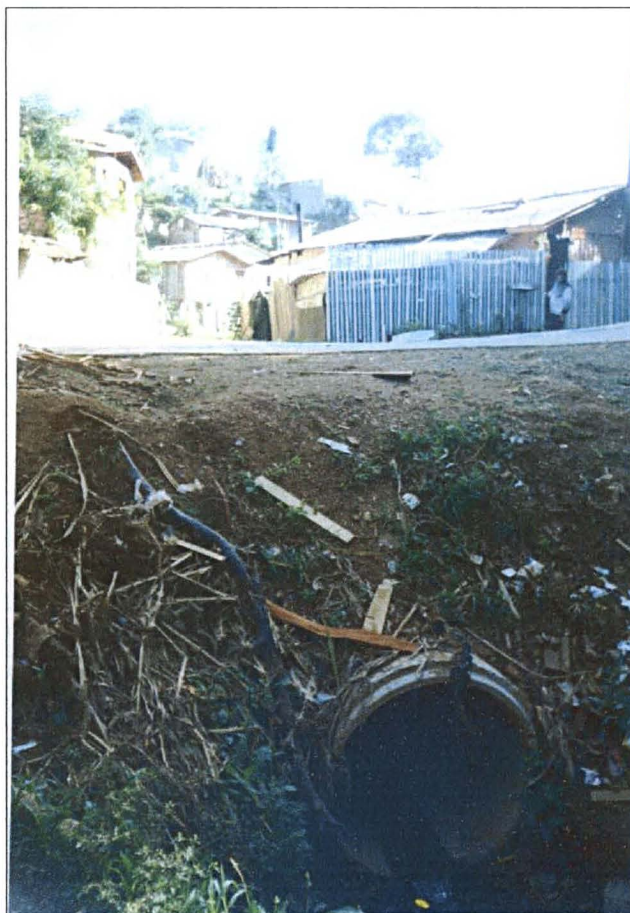
Foto 5.1 – Ponto de lançamento de águas servidas e lixo, de área em encosta com declividade acentuada, em ocupação irregular próximo ao loteamento São José do Passaúna, no município de Curitiba. Resultado das interferências antrópicas na área da bacia hidrográfica do reservatório.

O processo de assoreamento no reservatório da barragem do rio Passaúna manifesta-se principalmente através do assoreamento dos canais do rio Passaúna e de seus afluentes, trazendo redução do volume útil do reservatório e deterioração da qualidade dessas águas pelo lançamento direto de águas pluviais, esgoto sanitário e lixo, reflexo das interferências antrópicas na área da bacia hidrográfica (Foto 5.1).

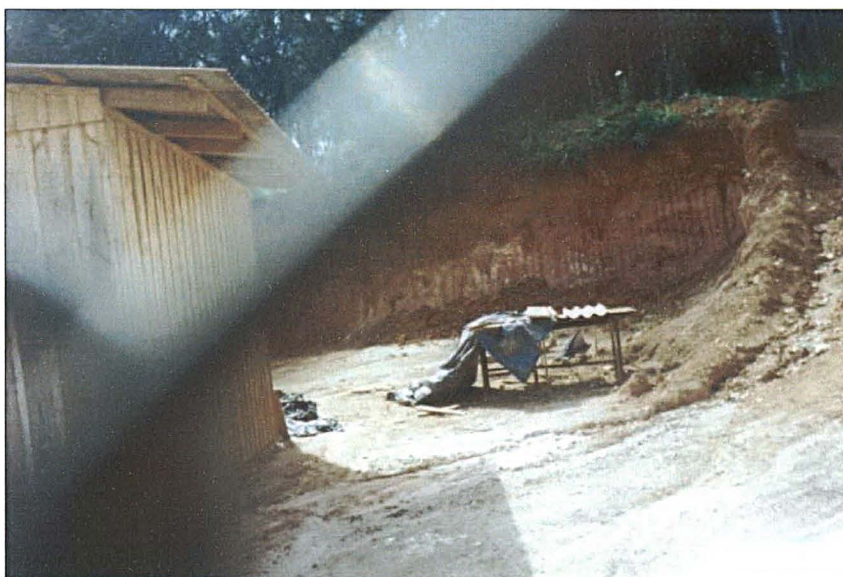
Foto 5.2 – Talude exposto. Notar a estrutura do solo da região e o processo erosivo, em curso, com escoamento da camada superficial. Localizado na estrada da Ferraria, próximo à ponte sobre o rio Passaúna, no município de Campo Largo.

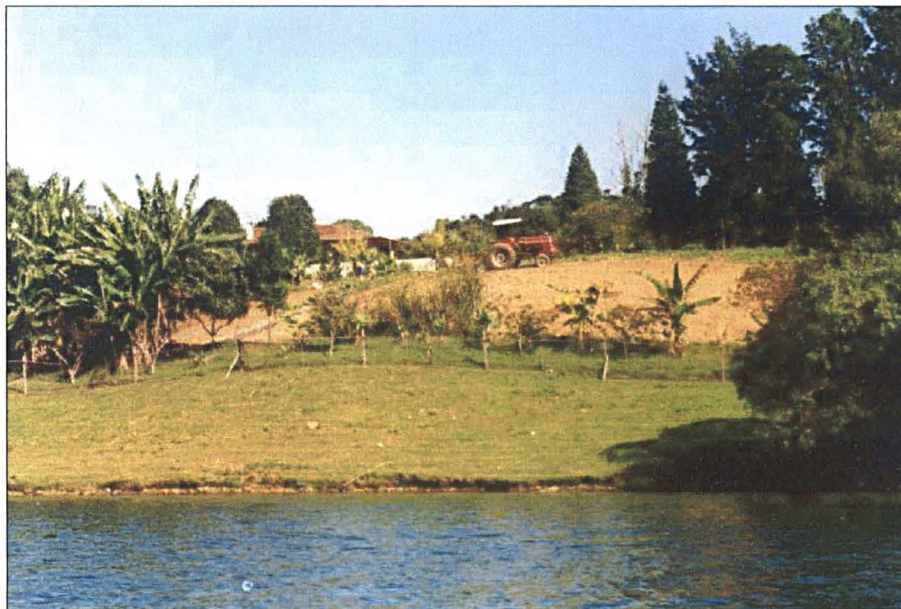
Foto 5.4 – Área junto as margens do reservatório em preparo mecanizado para cultivo agrícola. Notar a declividade acentuada. Local próximo a ponto de coleta nº 02, no município de Araucária.

práticas conservacionistas complexas. Práticas estas não aplicadas na região, como é observada na área a ser cultivada (Foto 5.4).

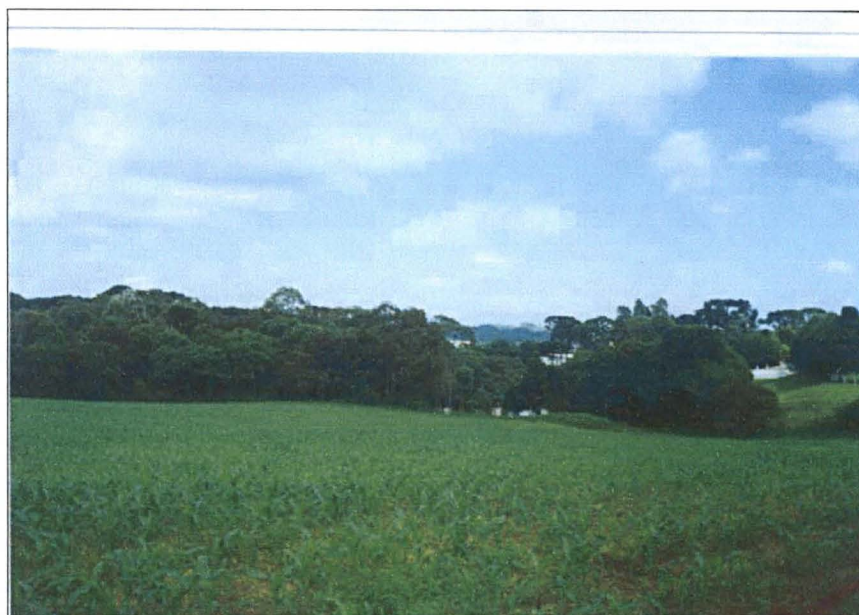
Foto 5.6 – Área com cultivo agrícola (milho), em relevo de baixa declividade, cultivo intercalado com vegetação natural. Localizada em área rural próximo ao loteamento São José do Passaúna, no município de Curitiba, com deságüe na área próxima aos pontos de coleta nº 29 e 32.

Na foto 5.6 pode-se observar cultivo agrícola (milho), intercalado com vegetação natural, favorecendo a preservação do solo.

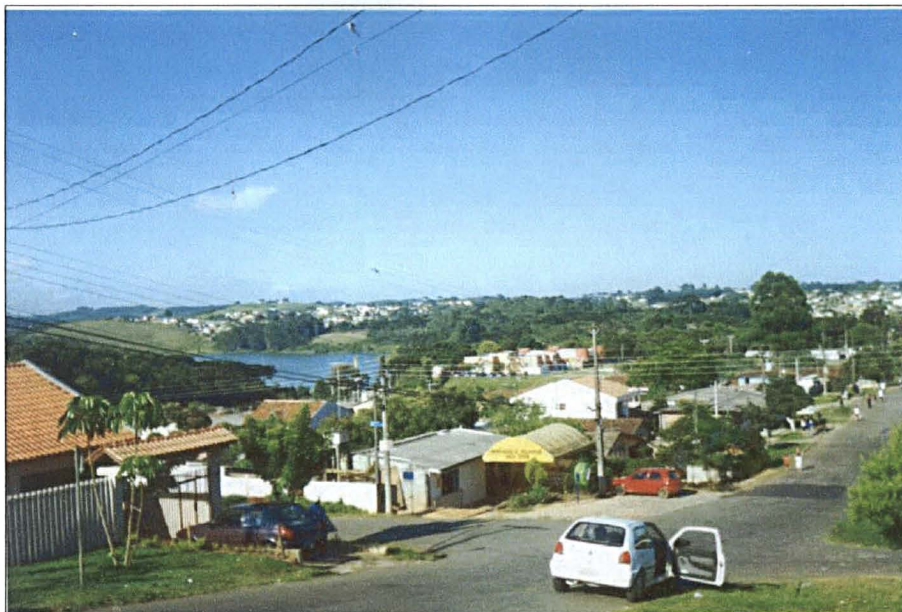
Foto 5.7 – Pode-se observar a ocupação urbana inadequada que ocorre no entorno do reservatório. Loteamento São José do Passaúna, no município de Curitiba, e ao fundo loteamentos existentes ao longo da estrada da Ferraria no município de Campo Largo.

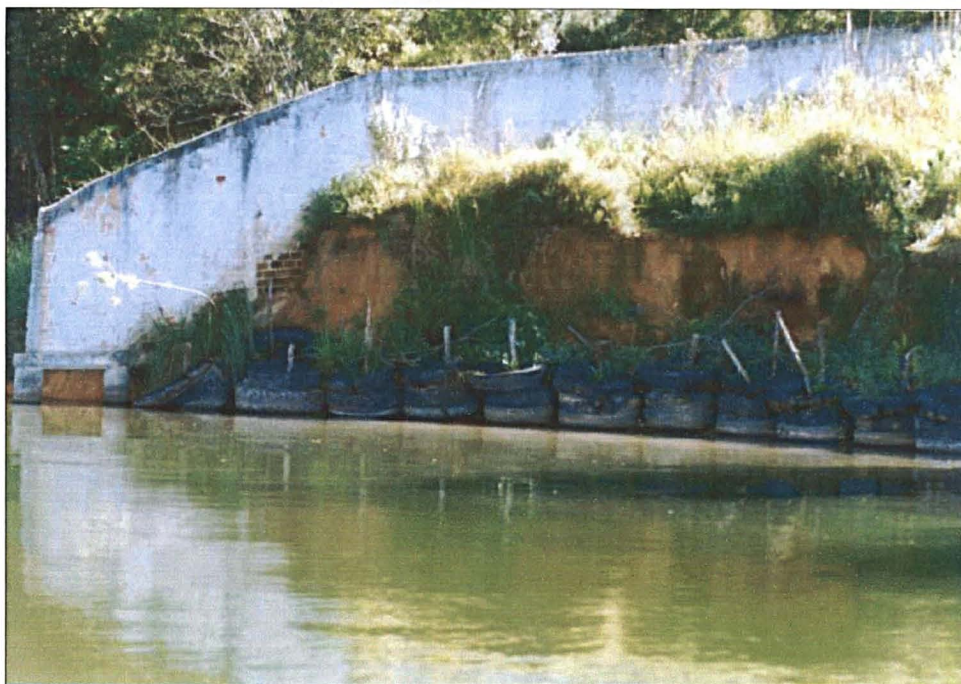
Foto 5.9 - Talude instável, exposto, na margem direita do reservatório, com processo erosivo em curso, proteção com muro em concreto e com pneus colocados pelo proprietário da área, situação verificada em vários pontos no reservatório, principalmente no município de Araucária. Este ponto localiza-se próximo a ponto de coleta nº 13.

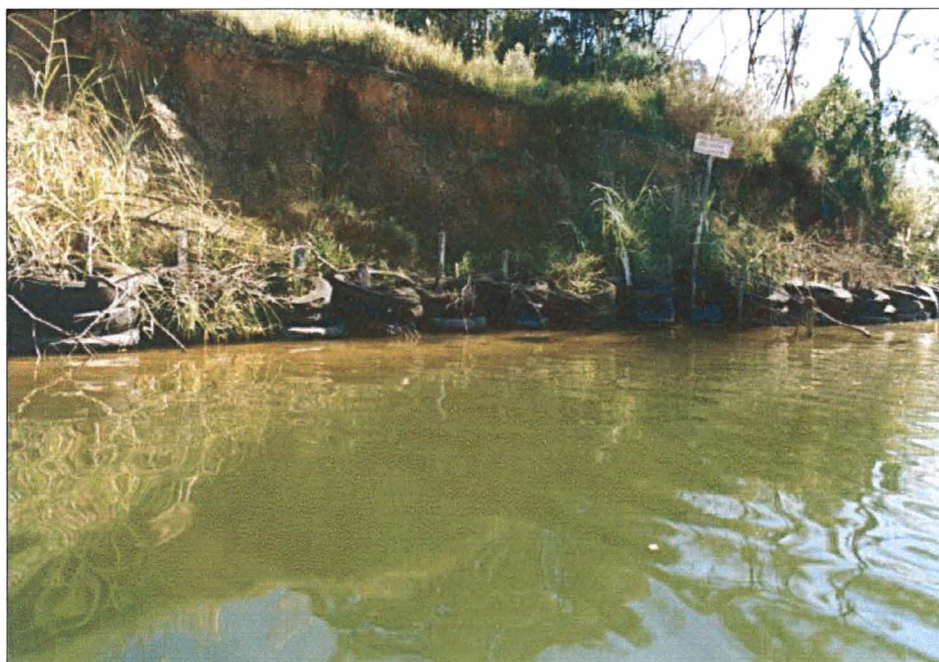
Foto 5.10 - Talude instável, exposto, nas margens de tributário da margem direita do reservatório, com processo erosivo em curso, proteção com pneus colocada pelo proprietário da área, situação verificada em vários pontos no reservatório, principalmente no município de Araucária, em longas extensões no tributário, com deságüe no ponto nº 12.

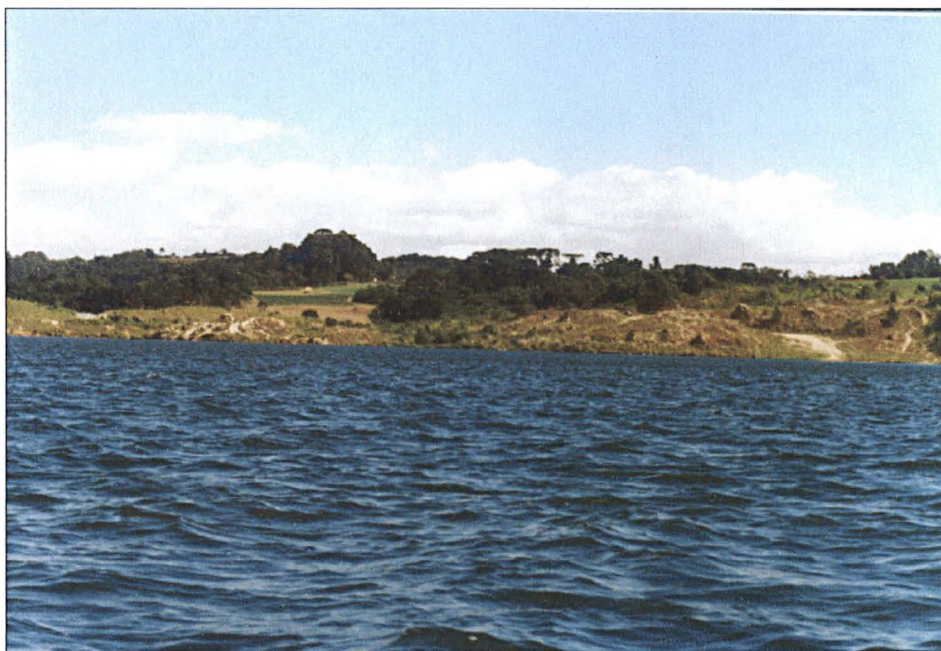
Foto 5.11 – Área de empréstimo de material na margem direita do reservatório. Camada superficial com rocha alterada e material solto, ao fundo observa-se antigo trecho de estrada que ligava a área de empréstimo à barragem, próxima a barragem e a ponto de coleta nº 04, no município de Araucária.

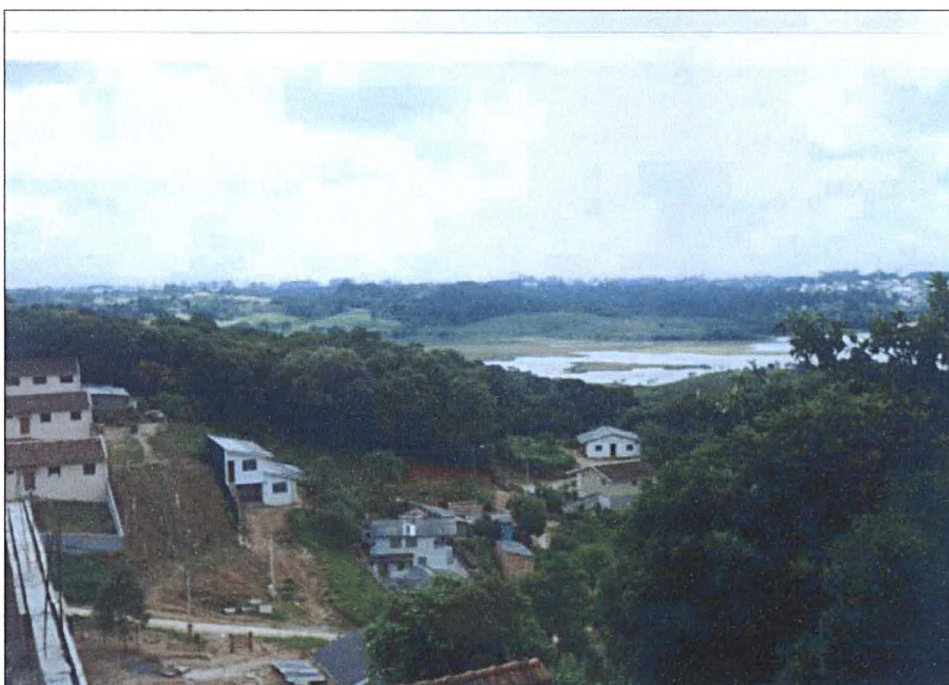
Foto 5.12 – Área desmatada recentemente, encostas com grande declividade, processo erosivo em curso, lançamento de águas servidas, lixo e arraste do material inconsolidado do loteamento ao reservatório. Vista do loteamento Planta Bom jardim, no município de Campo Largo, entre e estrada da Ferraria e o reservatório.

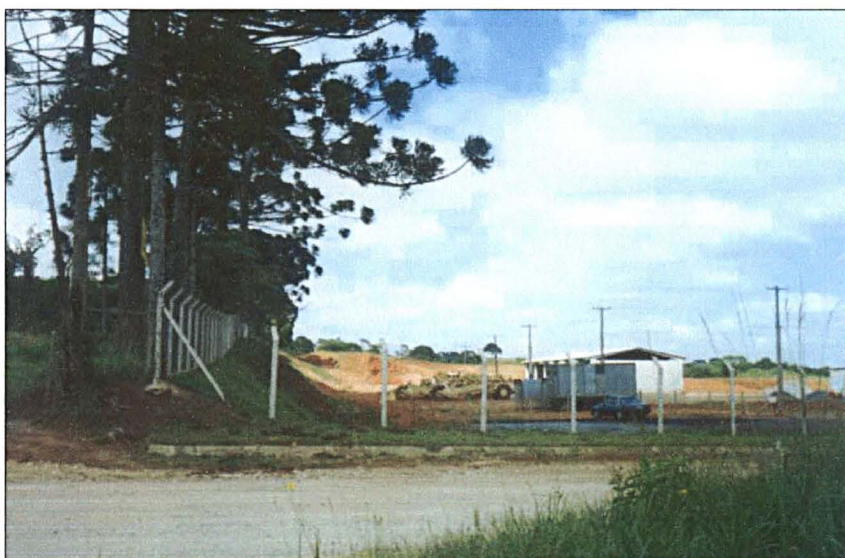
Foto 5.19 – Área preparada para construção de indústria, com talude exposto, na rua Ludovico Kaminski esquina com rua Abraham Leiser Stier, no município de Curitiba, localizado na margem esquerda do reservatório, próximo a ponto de coleta n.º 41.

No zoneamento da CIC encontra-se áreas em território da bacia hidrográfica onde pode-se observar a existência de várias indústrias (Foto 5.19) e serviços de grande e médio porte, inclusive um posto de gasolina.
